PROGRAM FUNKCJONALNO-UŻYTKOWY (PFU)

„Likwidacja przecieku na podbaseniu Powiatowej Pływalni w Pajęcznie”,

Pływalnia Powiatowa w Pajęcznie, 98-330 Pajęczno, ul. Sienkiewicza 5.

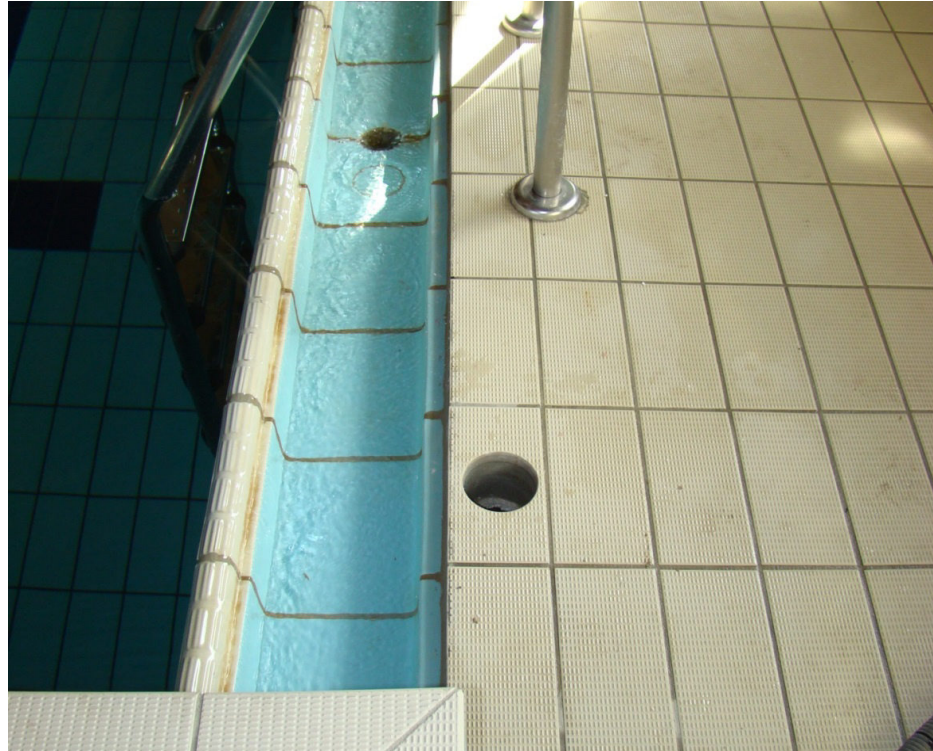
Zdjęcie 1.

1. Zdjęcie styku niecki i plaży – miejsce wykonania odwiertu,
2. Zdjęcie – zbliżenie odwiertu – warstwy posadzkowe plaży,
3. Odkrywka w podbaseniu – strop plaży,
4. Widok podbasenia – wyprawa natryskowa ścian niecki oraz instalacja odwodnienia rynny,

W wyniku przeprowadzonych odwiertów w plaży basenu bezpośrednio za rynnę przelewową została odkryta struktura warstw na plaży basenu bezpośrednio przylegająca do kształtki przelewowej. Miejsca dokonania odwiertów pokazano na zdjęciach 1 i 2,

Otwór został wywiercony do głębokości górnej powierzchni płyty stropowej. Stwierdzone zostało silne zawilgocenie wszystkich warstw plaży basenu. Warstwa wyrównawcza piasku znajdująca się na płycie stropowej jest w znacznym stopniu wypłukana i posiada duże puste przestrzenie.
